Havarikommissionen
for vejtrafikulykker

Frontalkollisioner

Temarapport nr. 18
2022

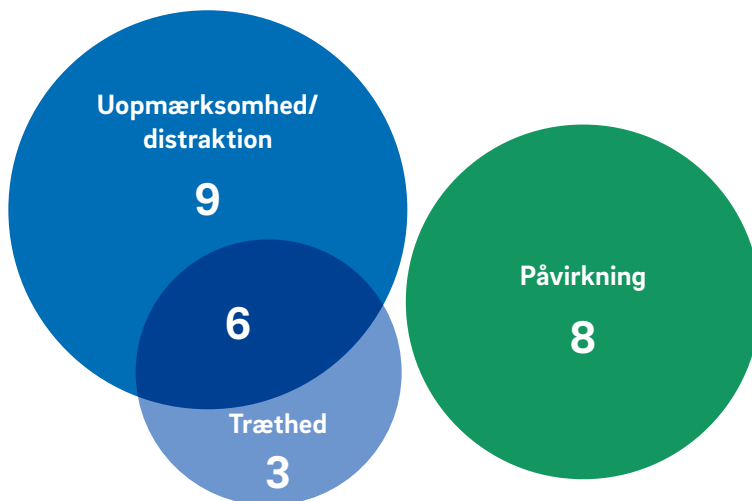
Oversigt over, hvad der medvirkede til, at førerne i forkert vognbane uforvarende kørte over vejmidten. Det ses, at det for nogle hang sammen med enten uopmærksomhed/distraktion (9), træthed (3) eller påvirkning (8). For nogle var det både uopmærksomhed/distraktion og træthed, som spillede ind (6).

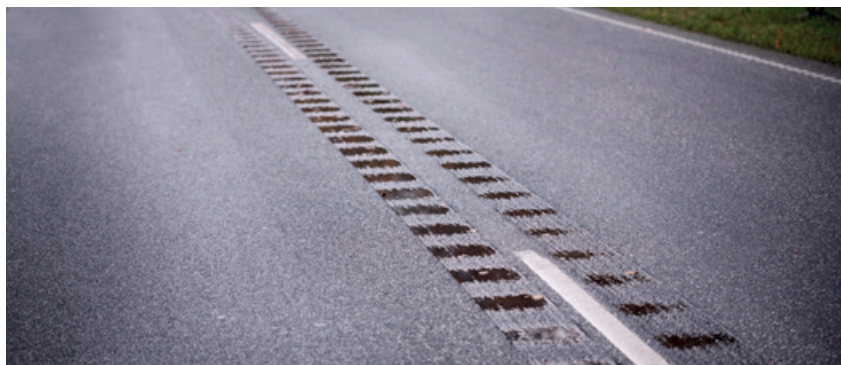
Rumleriller

Rumleriller er fræsede fordybninger i vejen, som ligger med cirka 20-30 cm afstand. Når man kører over dem, opstår vibrationer og lyd inde i bilen. Dette kan vække førerens opmærksomhed, så han når at reagere, inden han er kommet for langt over i den forkerte vognbane. Udførelse og placering af rumleriller findes udførligt beskrevet i vejreglernes håndbøger og andre dokumenter.

Der var kun rumleriller på en enkelt af de veje, hvor de trætte førere kørte over midterlinjen. Denne fører sov formodentlig for tungt til at kunne nå at reagere. I stort set alle de øvrige ulykker kunne rumleriller muligvis have fået føreren til at reagere og trække tilbage i egen vognbane. Særligt i kombination med et udvidet midterareal kunne rumleriller have haft effekt, idet førerne således ville have haft mere tid til at reagere på vibrationer og lyde fra overkørslen af rumlerillerne.

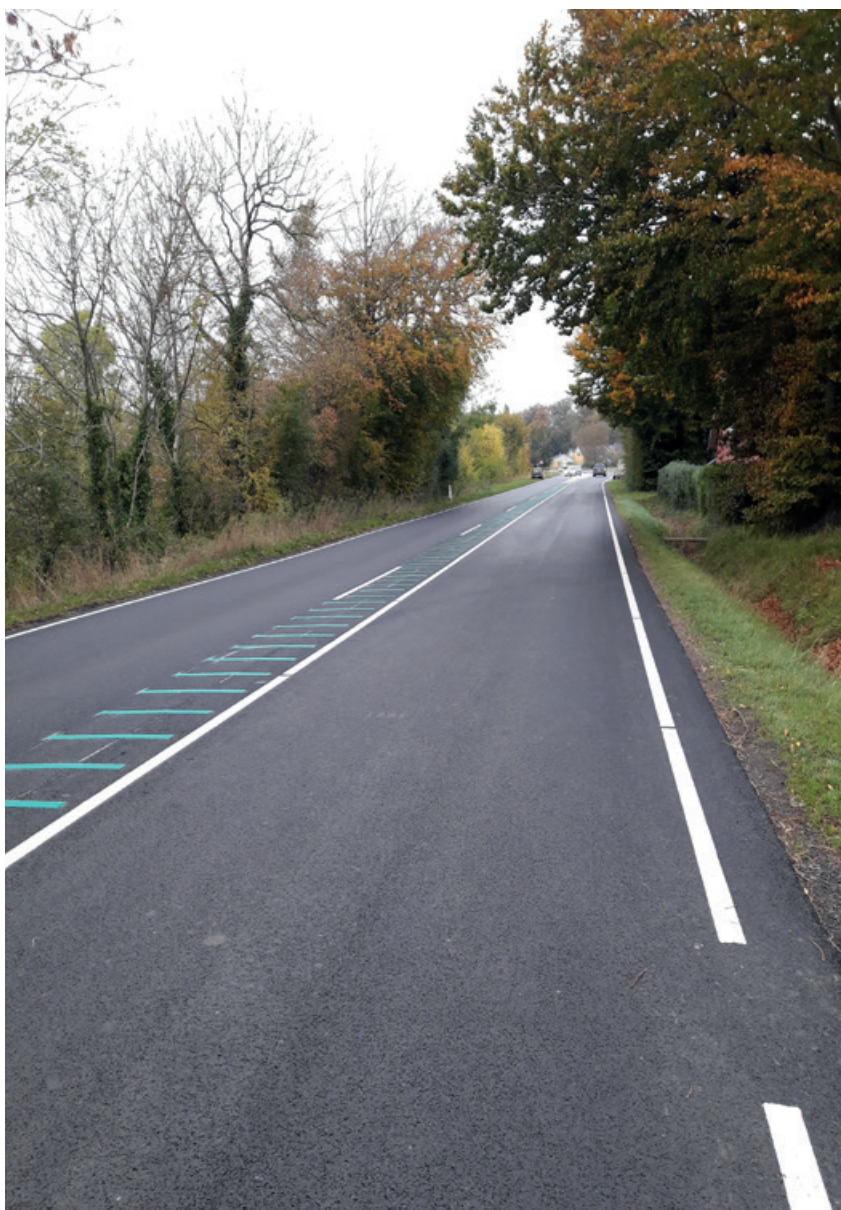
Midterudvidelse

Ved at etablere et midterareal, der separerer de to kørselsretninger, giver man førerne bedre muligheder for at undgå at komme over i den forkerte vognbane. Midterarealet bør udføres med rumleriller eller profilerede linjer for yderligere at skabe opmærksomhed, hvis man uforvarende bevæger sig over arealet. Det er muligt at køre hen over midterarealet, hvis overhaling er tilladt. Midterudvidelse kan med fordel etableres i kurver som en lokal foranstaltning.

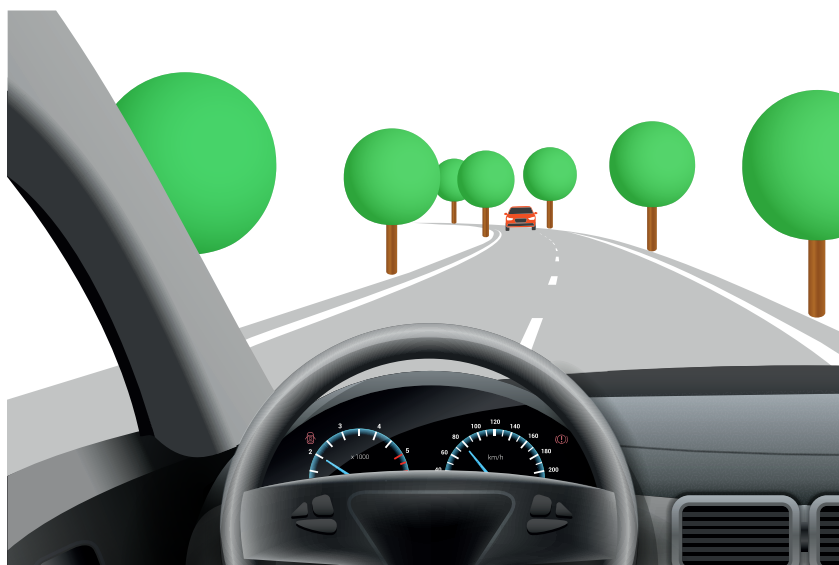
Modpartens sigt i kurve

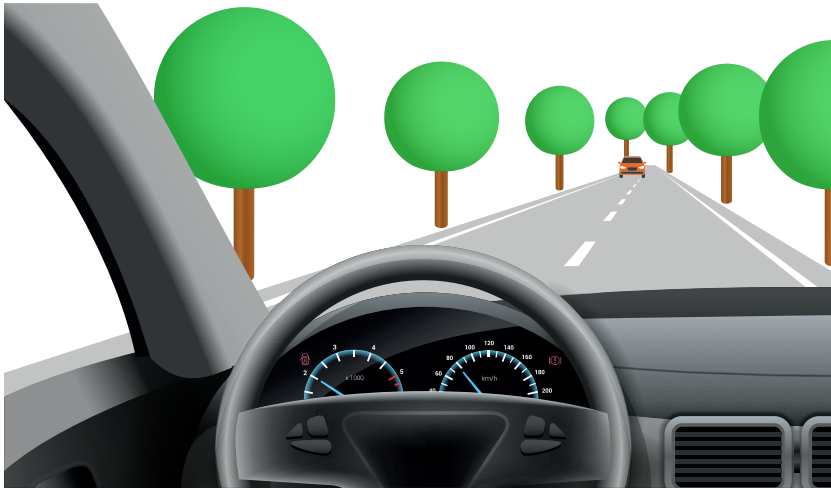
Modpartens sigt på strækning

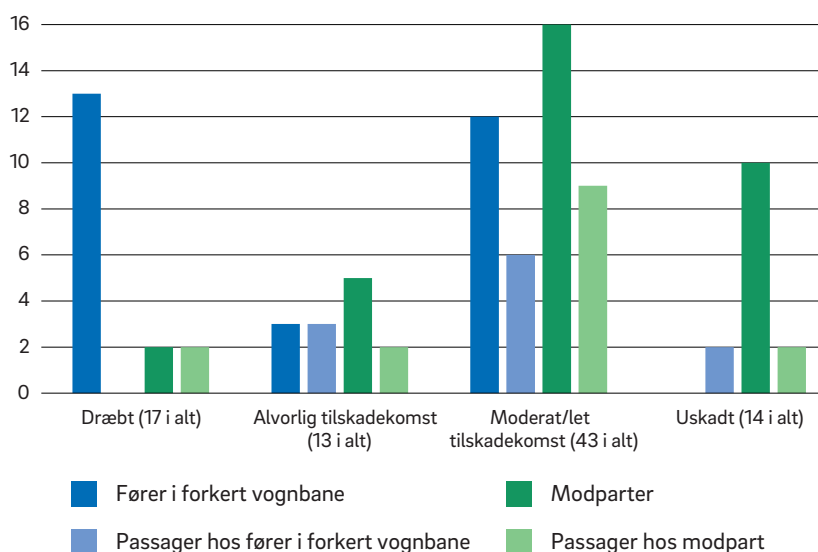
Tilskadekomst for førere og passagerer i undersøgelsen. Alvorligheden af personskadernes er foretaget efter AIS-klassifikationen (Abbreviated Injury Scale), som udtrykker den umiddelbare risiko for at dø af skaden. Ud fra AIS udregnes de samlede skader hos en person til ISS (Injury Severity Score). Lette skader svarer til en ISS mindre end 7, moderate skader til en ISS på 7-12, og alvorlige skader svarer til ISS over 12.

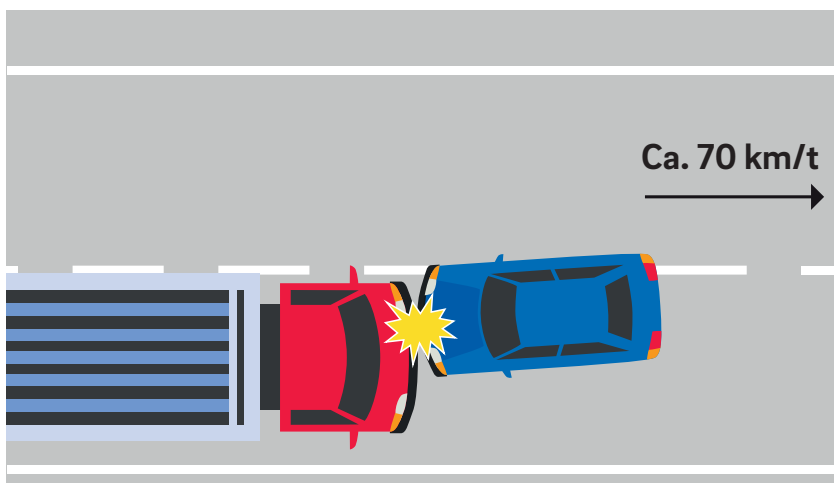
I eksemplet, som vises på figuren ovenfor, skubbes personbilen bagud med en hastighed på ca. 70 km/t. Begge parter på figuren har kørt 80 km/t, inden farsituationen opstår. Kun lastbilen når at bremse inden kollisionen til omkring 70 km/t ved stød og fortsætter efter kollisionen fremad med en hastighed på cirka 65 km/t.

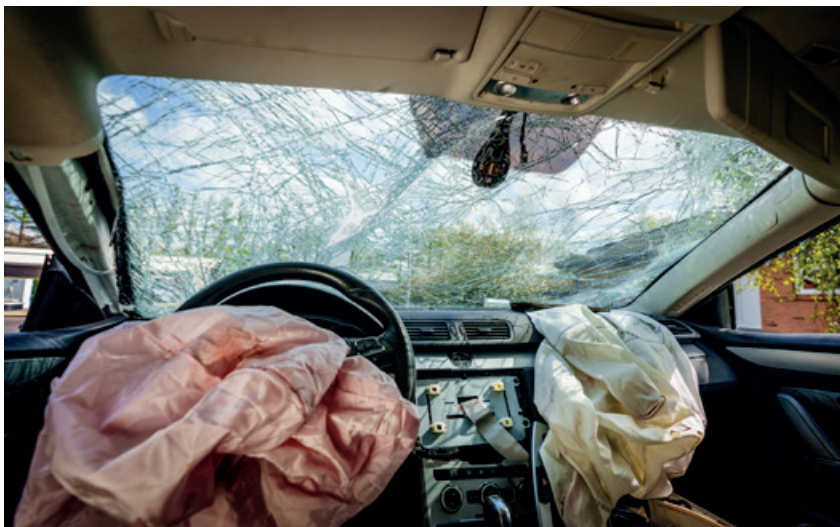
Passive sikkerhedssystemer i undersøgelsens køretøjer
